beck
schwimmbadbau
ihr planer.

Regibad Zurzach

Bauprojekt inkl. KV \pm 10%

Technischer Bericht, Objekt Nr. 1155.003
Winterthur, 12. November 2024

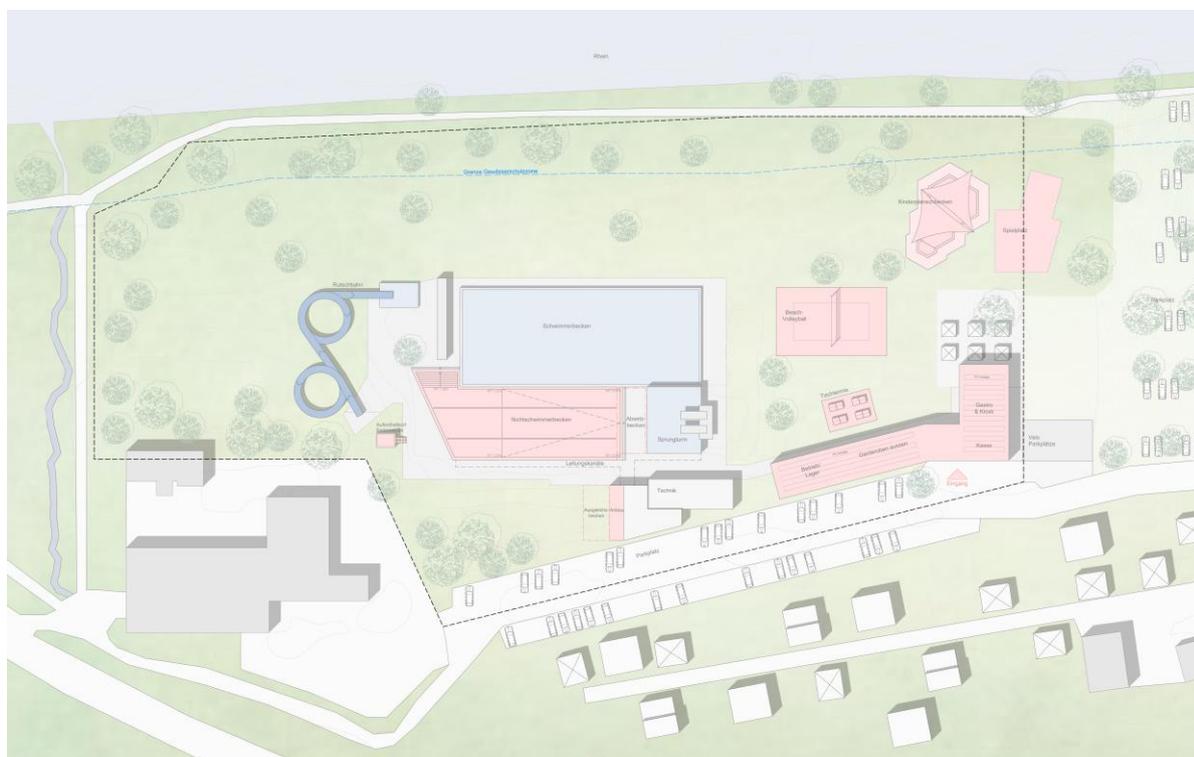
Abbildung 2: Übersicht Badeanlage

Unmittelbar nach dem Eintreten bietet sich dem Besucher ein Überblick über die gesamte Badeanlage und der Gast wird zu einem der unterschiedlichen Bereiche geleitet:

- Garderoben / WC
- Restaurant
- Sportwiese, Liegewiese, Kleinkinderbereich
- Schwimmerbecken, Sprungbecken, Nichtschwimmerbecken und die Rutschbahn.

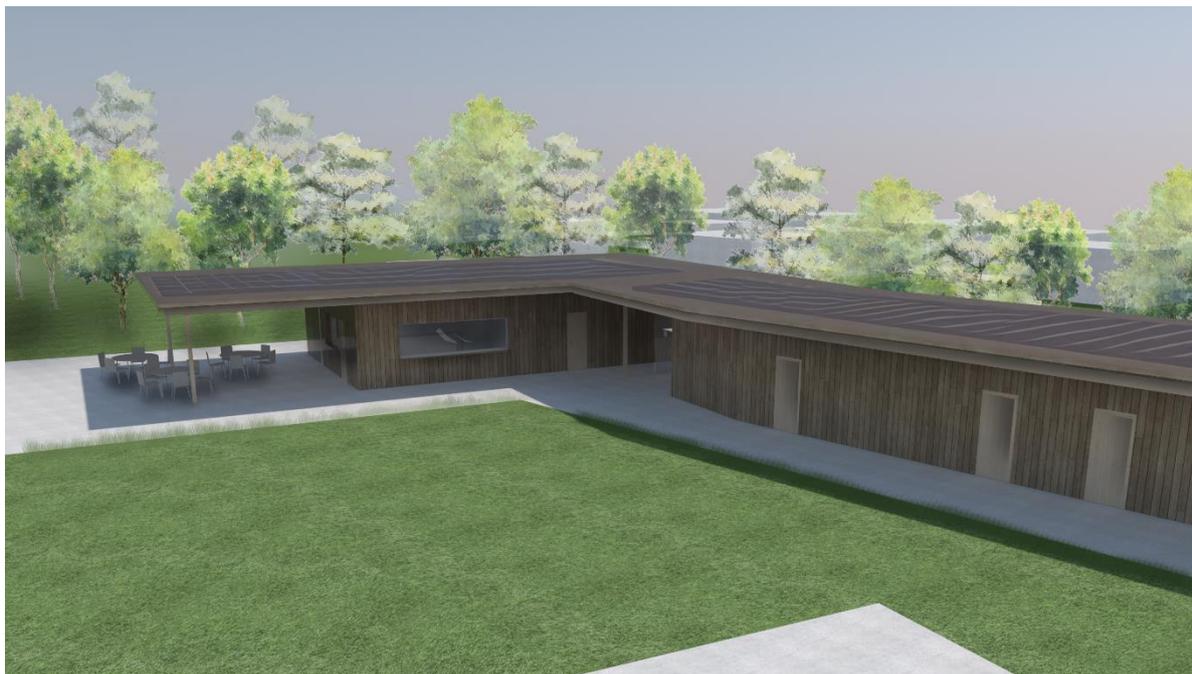
Abbildung 3: Aussendarstellung neues Badi-Haus

Das Gebäude schmiegt entlang der Grenze und bildet so den Rücken der Freizeitanlage. Der Bade-gast wird durch einen grosszügig gestalteten Eingangsbereich im Regibad Zurzach empfangen. Ost-seitig ist die Kasse mit dem Büro und mit einem Bereich nur für das Schwimmbad-Personal angeord-net. In Richtung Westen, auf dem Weg zu den Bad-Becken, befinden sich Garderoben und die Toilet-tenanlagen. Neu wird ein geschlechterneutrales IV-WC mit Dusche und Garderobe zur Verfügung stehen. Für den Betrieb wird zusätzlicher Raum für Lager und evtl. eine Werkstatt geschaffen.

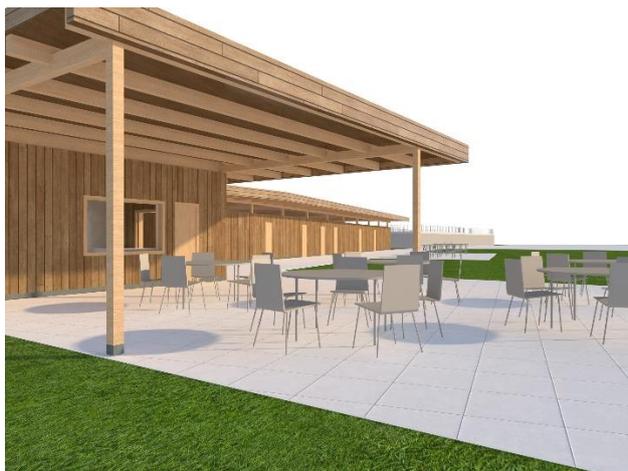
Abbildung 5 und 6: Beispielbilder für Gestaltung Fassaden

Das neue Badi-Gebäude wird als Holz-Rahmenkonstruktion geplant. Die Holzrahmen können als gedämmte oder ungedämmte Konstruktion auszuführen werden. Das Kassenbüro mit Personalraum sowie die Küche werden gedämmt (Hitzeschutz), die öffentlichen Räume bleiben ungedämmt und werden natürlich belüftet. Von aussen wird das Gebäude mit strukturierenden Holzschalungen verkleidet. Es wird CH-Nadelholz eingesetzt, die Oberflächen bleiben unbehandelt.

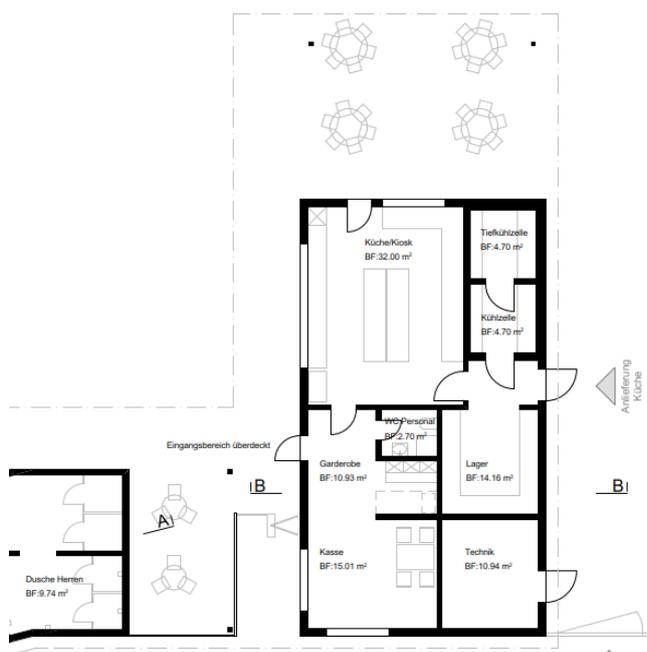
Abbildung 9: Ausschnitt Grundriss Eingangs- und Gastrobereich

Zum Eingangskorridor hin gerichtet befindet sich das Büro des Regibades mit Kasse, einem Aufenthaltsbereich für das Personal sowie einem separaten Sanitärbereich. Der direkte Kontakt mit dem Restaurant und die Sicht auf die ankommende Kundschaft ist gewährleistet. Eine Sanitär-Liege, in einem vor Einsicht geschützten Bereich, ist in diese Räume integriert.

Die Aussenhaut dieses Bereichs wird leicht gedämmt (120mm), damit das Personal vor der Sommerhitze geschützt werden kann.

Der Eingang wird mit einem Drehkreuz und einer Schwenktüre ausgestattet. Es wird ein neues Zutrittssystem mit einer Online-Lösung, sowie Kasse und Scannern vor Ort, eingerichtet.

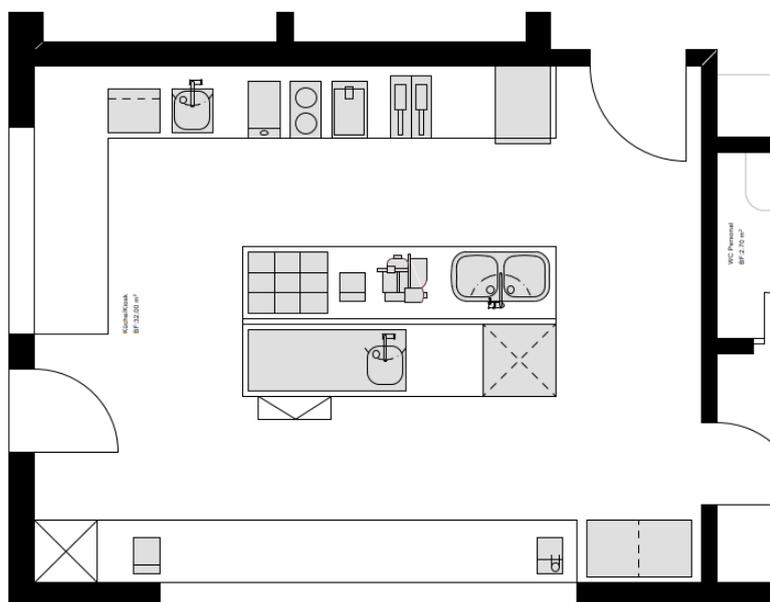
Abbildung 10: Küche mit Kiosk

Die Küche ist so ausgerichtet, dass der Kiosk und die Ausgabe von z.B. warmen Speisen örtlich voneinander getrennt sind. Für den Betrieb stehen separate Bereiche für die warme Küche, die kalte Küche, Spülen und für den Kioskbetrieb (Glacée, Getränke, Süssigkeiten) zur Verfügung. Die Ausstattung der Küche kann dem Plan entnommen werden und wird in der nächsten Planungsphase (Ausführungsprojekt), zusammen mit dem Betreiber, finalisiert.

Die Küche wird leicht gedämmt (120mm), damit das Personal vor der Sommerhitze geschützt werden kann. Es ist ein gedeckter Aussenbereich geplant. Der Aussen-Sitzplatz wird mit Tischen, Stühlen, evtl. Sitz-Lounges sowie mit Beschattungen (Schirme) ausgestattet.

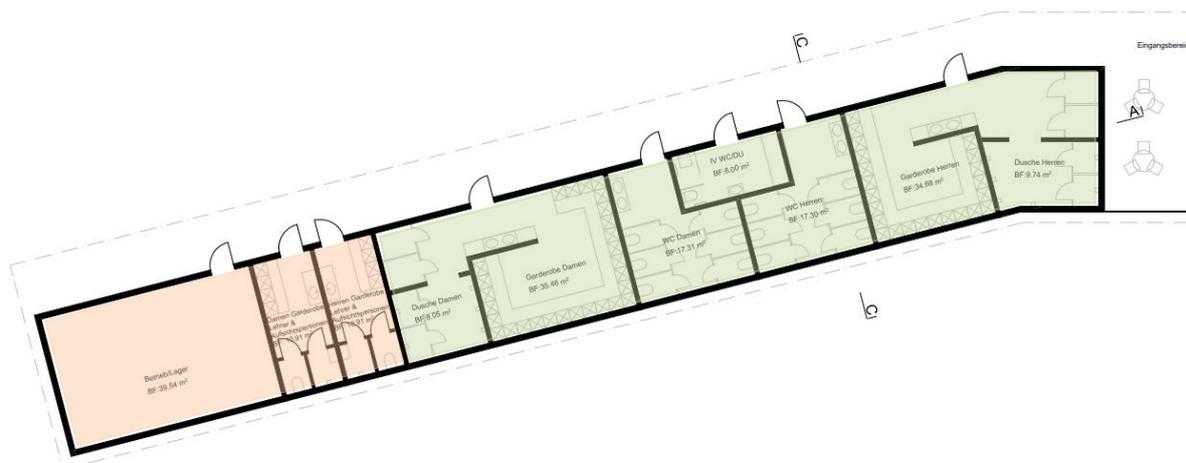
Abbildung 11: Grundriss mit öffentlicher (grüner Bereich) und betrieblicher (roter Bereich) Nutzung

Die Garderoben für die Badegäste des Regibades befinden sich im östlichen Teil des Gebäudes. Sie beinhalten Duschen, Umkleidekabinen sowie abschliessbare Schränke.

Da die Garderoben nur kurzzeitig und während der Sommersaison genutzt werden, liegen diese ausserhalb des Dämmperimeters und werden durch Öffnungen in der Fassade natürlich belüftet.

Zwischen der Herren- und der Damengarderobe befinden sich öffentlichen Toiletten (grüner Bereich). Die Räumlichkeiten werden in Damen und Herren, sowie in ein IV-WC/DU/Garderobe mit integriertem Wickeltisch aufgeteilt.

Im Anschluss an den öffentlichen Bereich befinden sich die Garderoben mit WC für die Aufsichtspersonen (z.B. Lehrer). Die Räumlichkeiten sind nach Geschlechtern aufgeteilt.

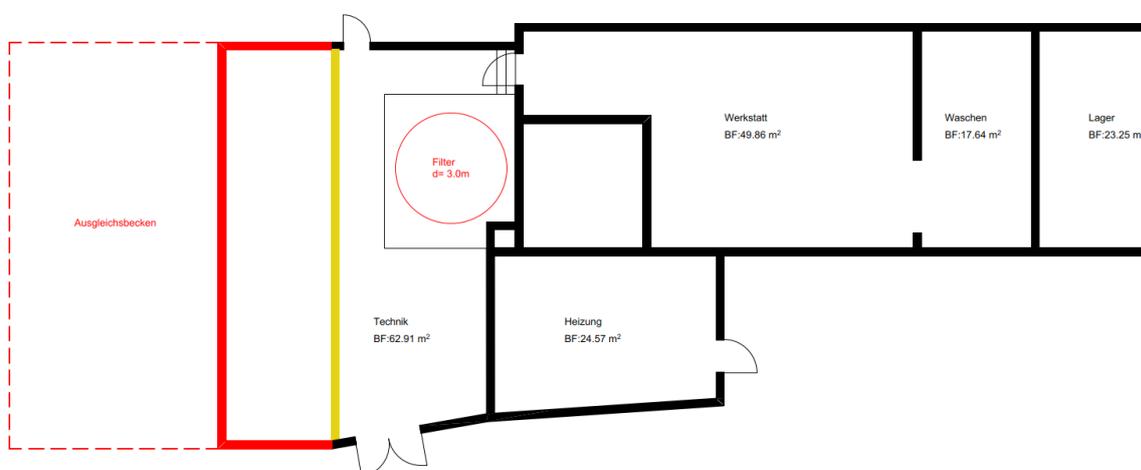
Abbildungen 12: Disposition BWA

Die neue Aufbereitungsanlage für das Badewasser kann aus Platzgründen nicht am selben Ort wie bisher eingebaut werden. Die Höhe des Raumes reicht für einen neuen, normgerechten Filter nicht aus.

Der bestehende Lagerraum neben der Werkstatt bietet sich für den Einbau des Filters, der Pumpen, Steuerung etc. an. Im Raum «Heizung», mit den nicht mehr verwendeten Gasbrennern, können die Chemieräume angeordnet werden. Ideal auch für die Anlieferung der Verbrauchsmaterialien.

Mit der Erstellung des neuen Ausgleichsbeckens (separates Kapitel) kann der bestehende Lagerraum «relativ einfach» vergrößert und für die neuen Bedürfnisse gestaltet werden.

Der bestehende Filterraum wird weiterhin für Leitungsführungen genutzt, es kann zusätzliche Fläche für den Betrieb (Lager, Werkstatt) generiert werden. Die bestehenden Chemieräume werden ebenfalls dem Betrieb zugeordnet.

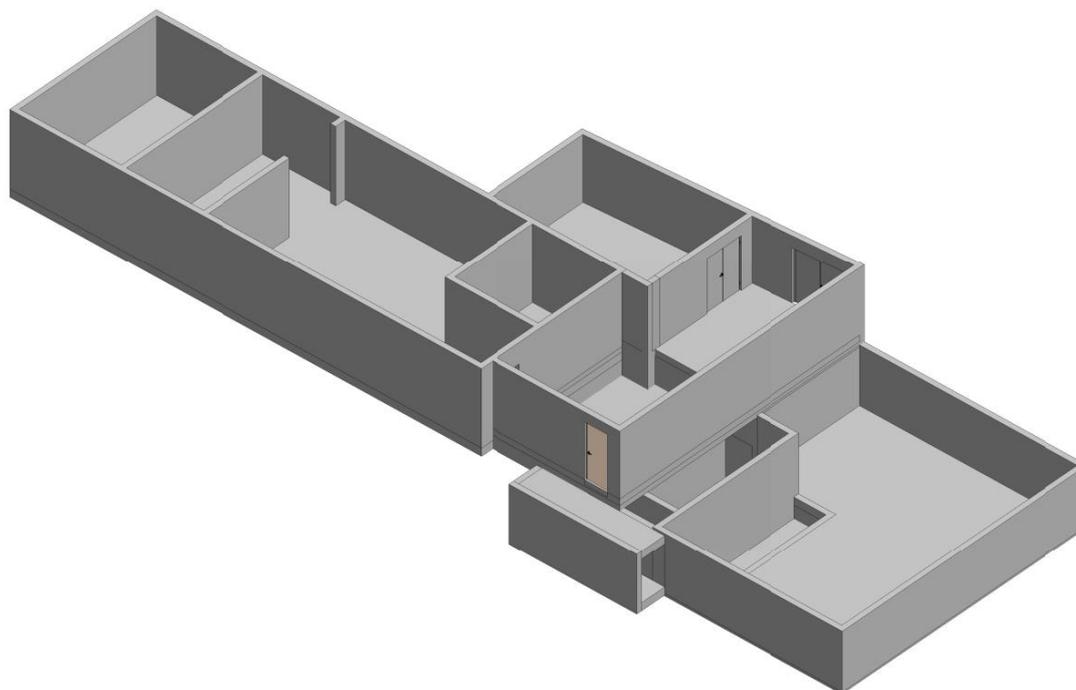
Abbildungen 13: Isometrie bestehendes Betriebsgebäude mit Anbau Ausgleichsbecken

Gemäss Ausführungen im Kapitel «Badewasseraufbereitung» reicht die Kapazität des bestehenden Ausgleichsbeckens nicht aus für einen normgerechten Betrieb der neuen Anlage. Zudem wird ein zusätzliches Absetzbecken für das Kieselgur benötigt.

Damit, ähnlich wie bei der Lösung für den neuen Technikraum, Ressourcen und damit Kosten eingespart werden können, sieht die Planung eine Umnutzung des bestehenden Ausgleichsbeckens in ein Absetzbecken vor. Ein neues Ausgleichsbecken wird östlich zum neuen Technikraum, direkt neben dem Gebäude erstellt.

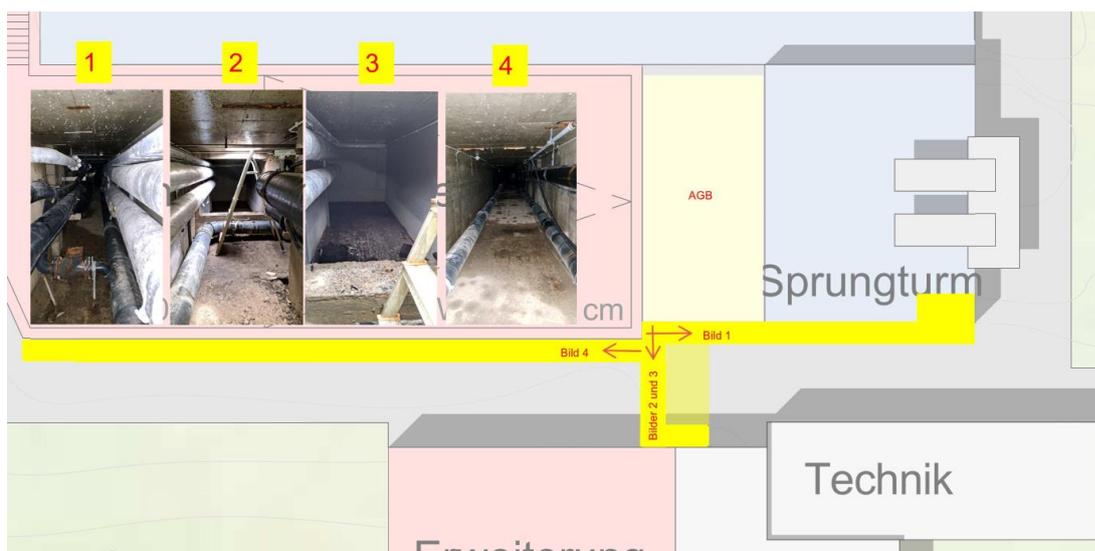
Abbildungen 14: Aufnahme Leitungskanäle

Die Verrohrung der bestehenden und der zu sanierenden Becken kann weiterhin in den bestehenden Leitungskanälen erfolgen. Die Verbindung zwischen dem neuen Technikraum und dem neuen Absetzbecken wird um ca. 3.0m verbreitert.

Die Leitungen ab der Triage im bestehenden Technikraum bis hin zum Kinderplanschbecken wird ersetzt (inkl. Grab- und Umgebungsarbeiten).

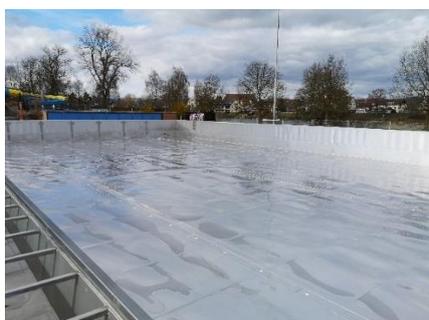
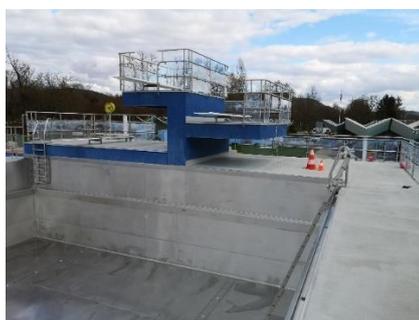
Abbildungen 15 und 16: bestehende Schwimmerbecken und Sprungbecken mit Edelstahlblechverkleidung

Das Regibad ist mit einem 50 Meter Schwimmerbecken mit 6 Bahnen und einem separaten Sprungbecken mit einem 1 Meter-, einem 2 Meter- und einem 3m Sprungbrett ausgestattet. Diese Anlagen wurden, inkl. Hydraulik; saniert und mit Edelstahl ausgekleidet. Beide Becken befinden sich in einem guten Zustand, d.h. es werden «lediglich» Anpassarbeiten im Zuge des Ersatzes der Badewasseraufbereitungsanlage gemacht.

Das bestehende Sprungbecken ist nicht mit einer umlaufenden Speicherrinne ausgestattet. Dies sollte für eine normgerechte Durchströmung geändert werden. Die entsprechenden Massnahmen sind eingeplant.

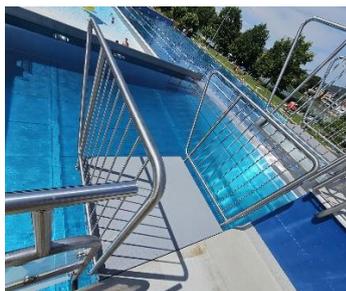
Abbildungen 17 und 18: Neue Plattformen

Die Länge des Sprungbeckens (in Sprungrichtung) ist für die 2m- und 3m- Sprunganlage zu gering. Aus Sicherheitsgründen wurden die bestehenden Sprungbretter demontiert, der Bodenaufbau ergänzt, und es wurden 2 neue Plattformen an die Betonkonstruktion geschraubt.

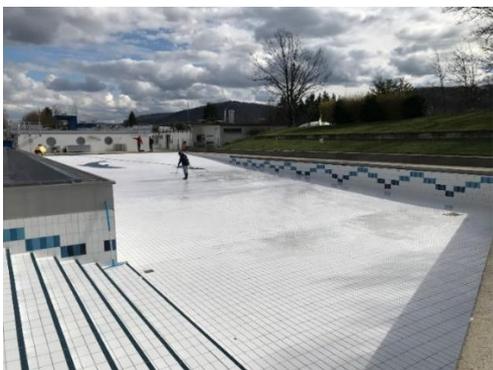
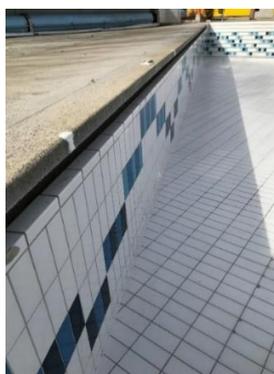
Abbildungen 19 und 20: bestehendes Nichtschwimmerbecken mit Einstiegstreppe

Das Nichtschwimmerbecken mit einer Einstiegstreppe und einem grosszügigen Strandauslauf soll analog der bereits sanierten Becken instand gestellt, bzw. neu ausgekleidet werden.

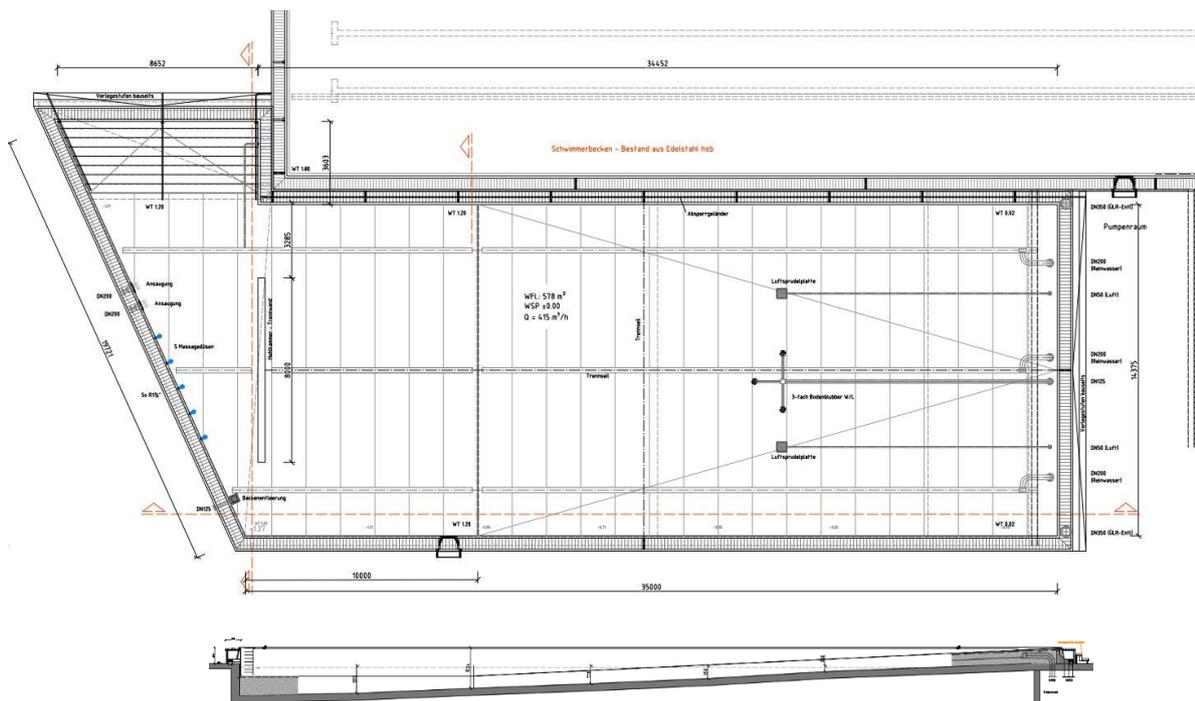
Abbildungen 21 und 22: Grundriss und Schnitt neues Edelstahlbecken

Der Nichtschwimmerbereich wird zwischen 0.00m und 1.35m tief geplant. Gross und Klein findet so die richtige Stelle zum Baden. Die breite Treppe ermöglicht einen leichten Ein- und Ausstieg. Für gehbeschränkte Besucher werden Handläufe gemäss BFU-Empfehlungen geplant.

Der Wasserspiegel wird auf das Niveau des benachbarten Schwimmerbeckens angehoben. Dies erleichtert diverse technische Lösungen und es entsteht eine übersichtliche «Badeanlage», welche für das Personal gut zu überblicken ist.

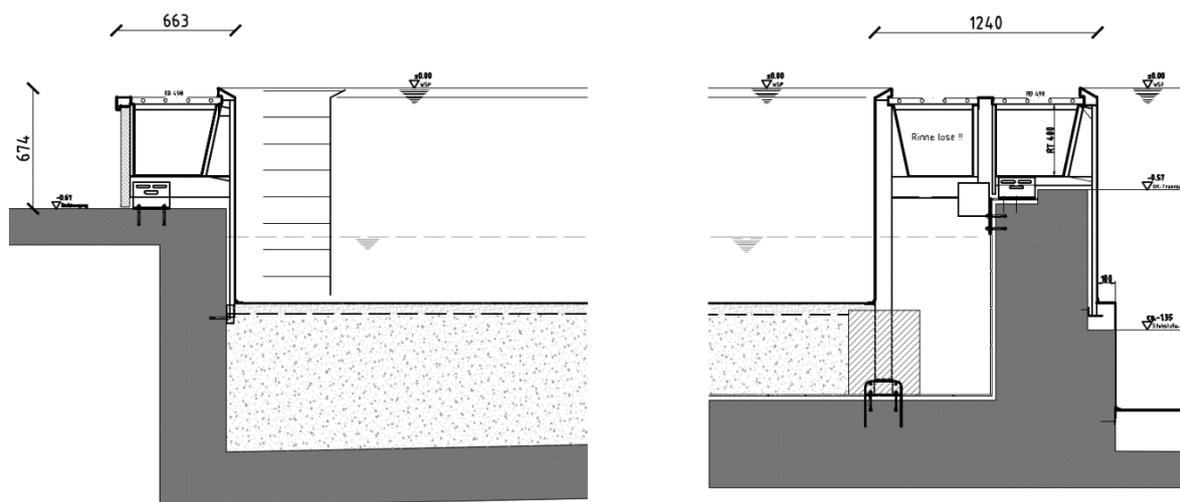
Abbildungen 23 und 24: Normbeckenschnitte mit Anschluss an das best. Schwimmerbecken

Die erhöhte Speicherrinne bietet dem Badegast kühle, weil ständig überspülte, Sitzgelegenheiten rund um das Nichtschwimmerbecken (analog Details Schwimmerbecken).

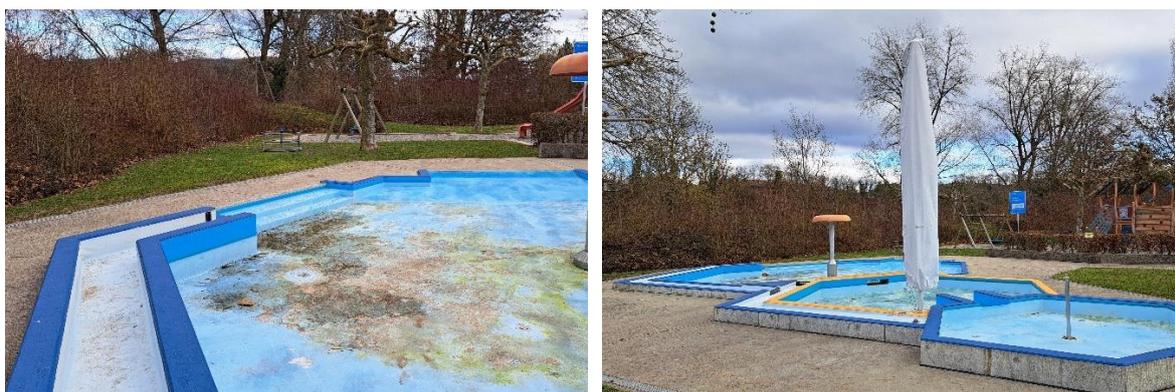
Abbildungen 25 und 26: Bestehendes Kinderplanschbecken

Das bestehende Kinderplanschbecken besteht aus drei Becken, welche in der Höhe leicht versetzt sind, wobei das Wasser vom obersten in das tiefste Becken fließt. Die Becken wurden in Stahlbeton realisiert und wurden mit einer «blauen» Schutzbeschichtung versehen.

Die Oberflächen müssen dringend erneuert werden. Ein neues Becken aus Edelstahl wäre eine gute, aber in der Erstellung teure Lösung. Es bestünde die Möglichkeit die bestehenden Betonbecken mit einer neuen, zementösen Beschichtung (SIKA oder gleichwertig) zu versehen, oder die Becken neu mit einer Kunststofffolie auszukleiden.

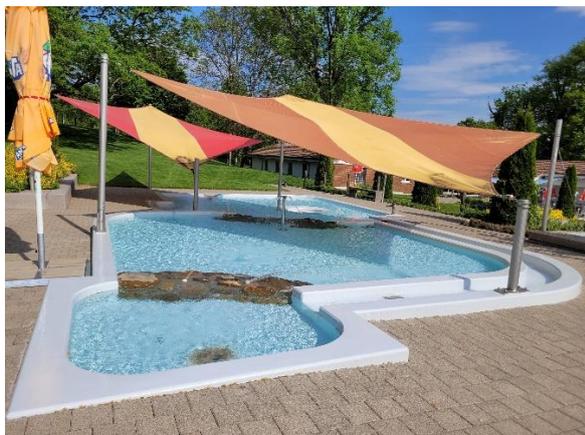
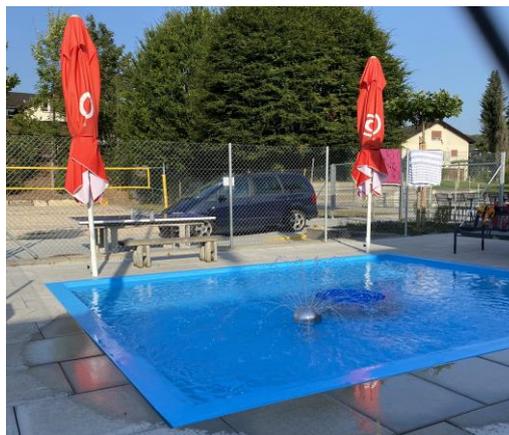
Abbildung 27 und 28: Beispielbilder «zementöse Beschichtung» und mit einer Kunststoffolie

Beide Systeme haben ihre jeweiligen Vor- und Nachteile, bewegen sich aber in einem vergleichbaren Kostenrahmen. Ein Variantenvergleich mit anschließender Entscheidung kann daher in einer späteren Planungsphase gefällt werden.

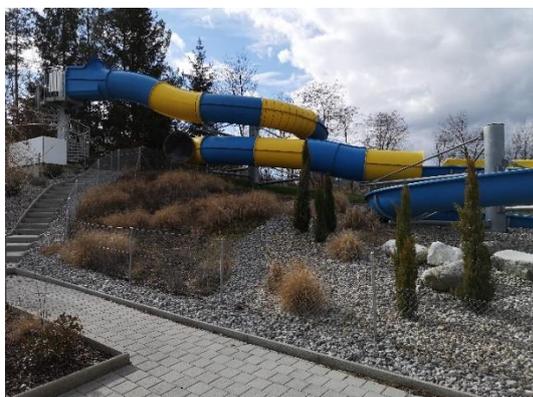
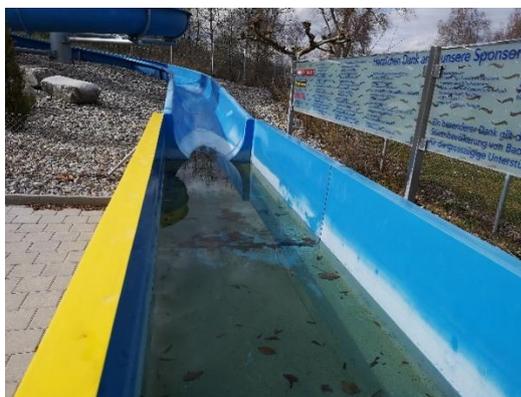
Abbildungen 29 und 30: Rutsche mit Landebecken

Die Rutsche wurde 1981 erbaut und 2018 saniert bzw. erneuert. Die Anlage ist in einem guten Zustand und sie wird grundsätzlich belassen. Die Hydraulik wird normgerecht angepasst.

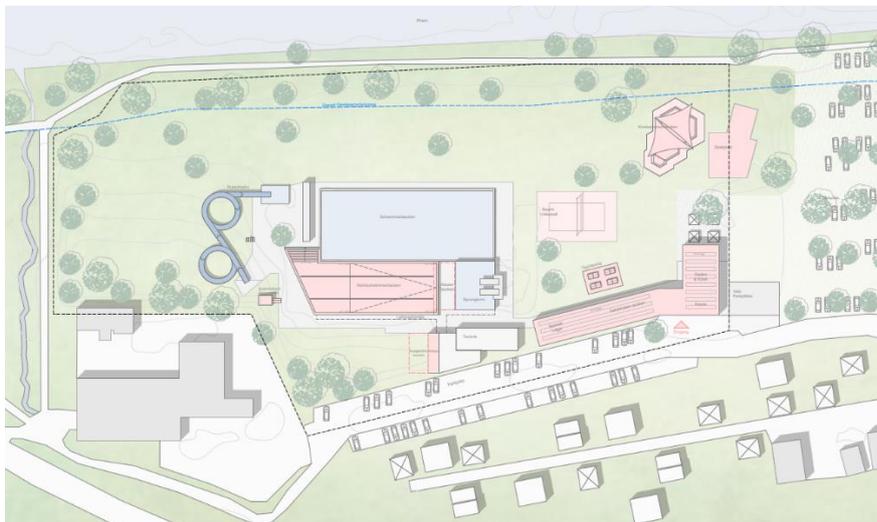
Abbildung 31: Gesamt-Situation

Der bestehende Beachvolleyplatz, welcher räumlich abgetrennt ist, und neu unmittelbar neben dem Gastrobetrieb läge, wird mit den Tischtennistischen zusammen in der Zone «Sport» angeordnet. Diese

liegt nahe zu den Bereichen, in denen sich die Leute bewegen und etwas lauter sind (z.B. Eingang, Verkehrswege, Plätze).

Gegen den Rhein hin befinden sich die grossen, ruhigen Liegeflächen sowie der Bereich für die Kleinsten mit Betreuungspersonen.

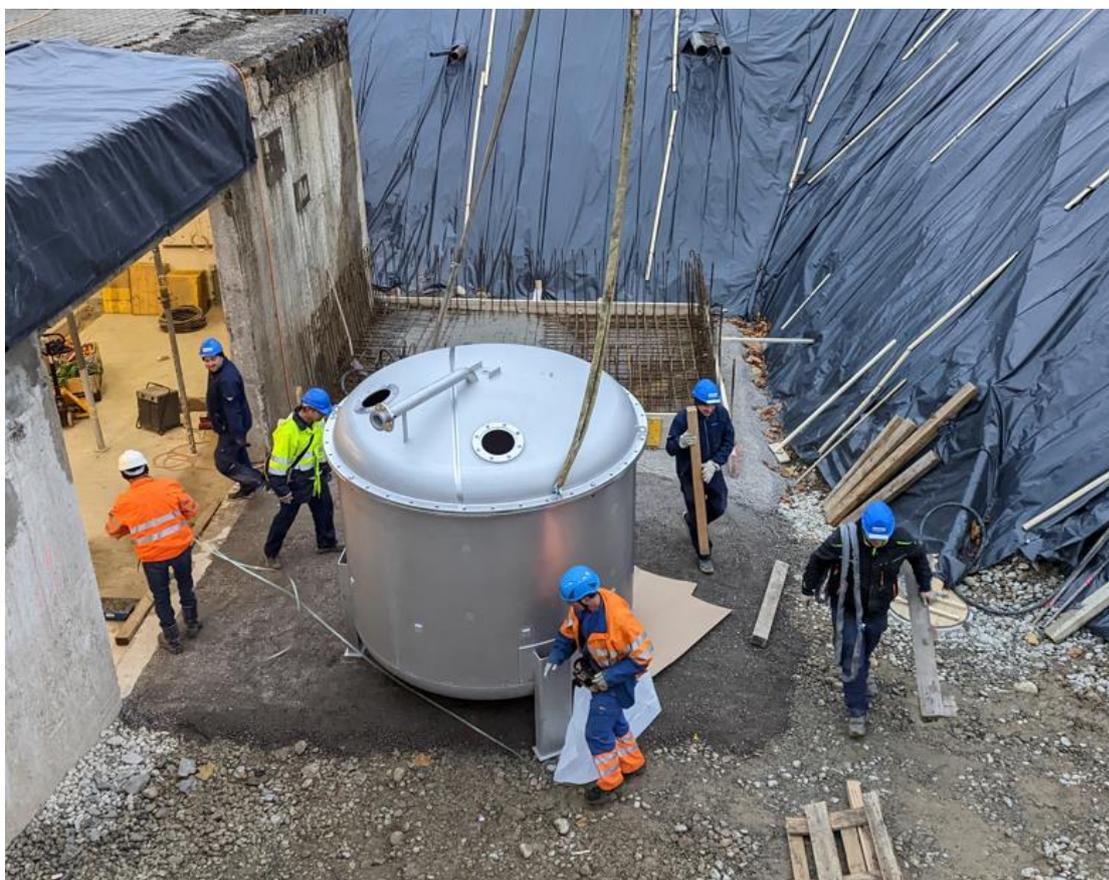
Abbildung 34: Beispiel Filtereinbringung im Tägi Wettingen

Für die Filtration des Badewassers wird ein Kieselgur-Druckanschwemmfilter eingesetzt. Die Umwälzleistung von ca. 600 m³/h entspricht aktuell nicht den Anforderungen der SIA 385/9, welche aufgrund der Wasserflächen und Attraktionen eine Gesamtumwälzung von 1060 m³/h vorgibt. Es wird ein Druckanschwemmfilter mit 3 m Durchmesser benötigt. Im bestehenden Technikraum ist für ein Filter dieser Grösse nicht genügend Platz vorhanden. Im anliegenden Werkstattgebäude ist eine Vertiefung vorhanden, welche genutzt werden kann. Der Raum muss vergrössert werden und eine Einbringöffnung für den Filter aufweisen. Dadurch wird es eine komplett neue Leitungsführung in den Beckenumgängen geben. Bestehende Leitungen und Armaturen können nicht für den grösseren Filter verwendet werden und müssen ersetzt werden. Aufgrund des neuen Standorts des Filters wird ebenfalls ein neues Anschwemmbecken inkl. Staubfällung und Absaugung erstellt.

- Ersatz Filter inkl. Filterverrohrung und sämtlichen Armaturen
- Neuer Anschwemmbehälter mit Staubfällung und Absaugung
- Erstellung einer Einbringöffnung für den Filter sowie Vergrösserung des Technikraums (bauseitig)

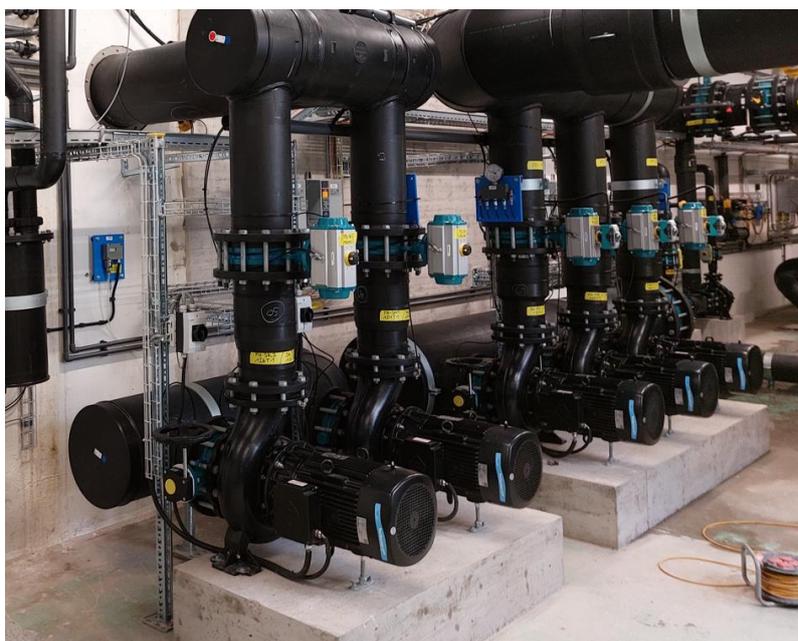
Abbildung 35 und 36: Beispiel neue Umwälzpumpen im Tägi Wettingen

Das Rohwasser wird über zwei Pumpen (Typ Etanorm 125-250 SP) angesaugt. Die Umwälzleistung beträgt rund 580 m³/h. Die Pumpen sind nicht mit Frequenzumformer zur bedarfsgerechten Steuerung ausgestattet und laufen täglich mit Volllast. Sie zeigen deutliche Abnutzungserscheinungen und haben das Ende ihrer Lebensdauer erreicht. Für die normgerechte Umwälzleistung von 1060 m³/h werden neu drei Rohwasserpumpen projektiert. Durch die neuen Frequenzumrichter kann auch ein Nachtbetrieb bzw. ein schlechtwetterbetrieb eingestellt werden, wodurch sich der Volumenstrom reduziert.

Die neue Rutschbahnpumpe wird im Technikraum platziert und direkt aus dem Vorlauf gespiesen. Somit erhält die Rutschbahn inkl. Einrutschbecken frisch aufbereitetes Wasser und nicht mehr Wasser aus dem Schwimmerbecken. Die Nassläufer-Rückförmpumpe des Planschbeckens wird durch eine Trocken aufgestellte Pumpe ersetzt. Hierfür gibt es einen neuen Technikschaft inkl. Rückführbecken beim Planschbecken. Für den Vorlauf wird es ebenfalls eine neue Pumpe inkl. Frequenzumrichter im bestehenden Technikraum geben.

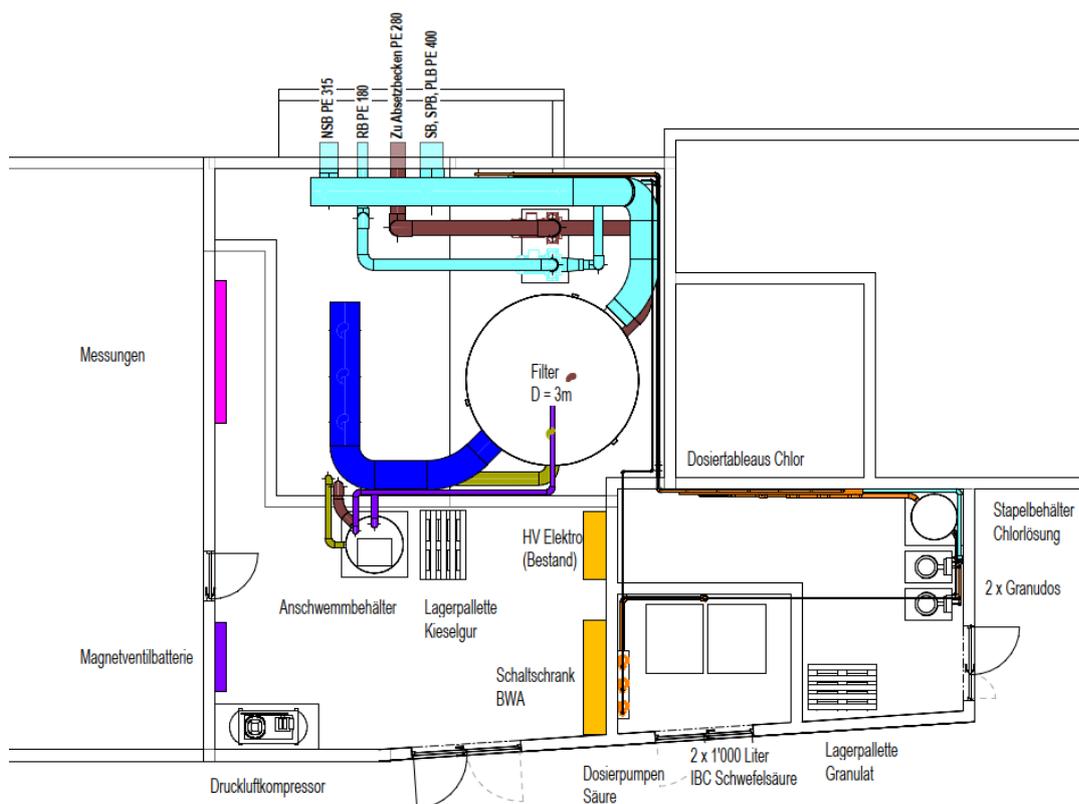
Abbildung 37: Disposition

Die Kapazität des Ausgleichsbeckens ist zu klein für die Anlagengröße und für eine normgerechte Filterspülung. Neben dem neuen erweiterten Technikraum wird ein neues Ausgleichsbecken mit rund 100 m³ Nutzvolumen erstellt. Es wird eine Einlaufbereich der Rinnenrückläufe geben, welcher mit Vorfilterelementen vom restlichen Ausgleichsbecken abgetrennt ist. Der Zugang erfolgt oberirdisch mittels hydraulisch unterstützten Einstiegsklappe. Ein Absatzbecken für die verbrauchte Kieselgur aus der Filtration ist nicht vorhanden. Dieses wird von den Behörden verlangt, um die Kieselgur zu sammeln und am Ende der Saison fachgerecht entsorgen zu können. Diesen Becken wird ins bestehende Ausgleichsbecken integriert. Der Zugang erfolgt über eine hydraulisch unterstützten Einstiegsklappe.

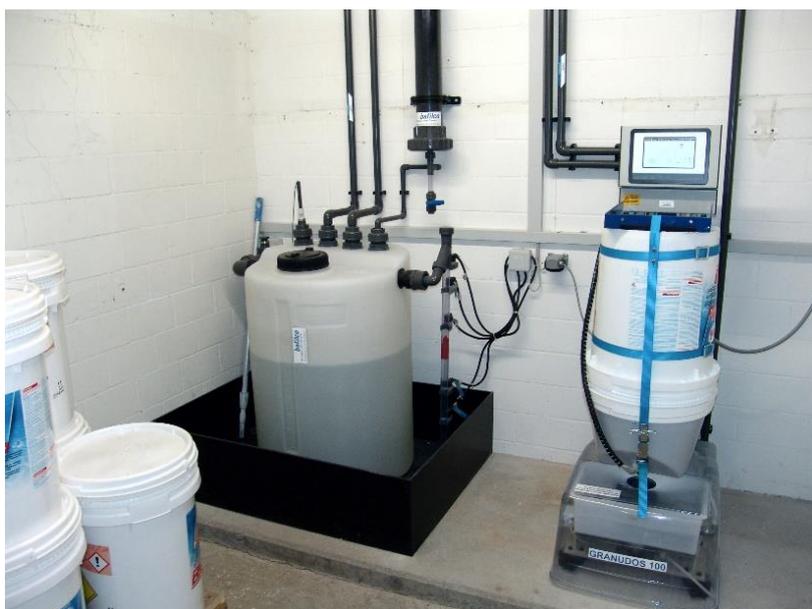
Die Desinfektion erfolgt nach wie vor mittels eines Calciumhypochlorit-Systems. Hierbei wird Chlorgranulat in Wasser gelöst und die Lösung in einem Stapeltank zwischengespeichert. Über Dosier-
tableaus wird die Chlorklösung dem Vorlauf zudosiert.

Abbildung 38: Beispielbild: Calciumhypochlorit-Anlage und Stapeltank

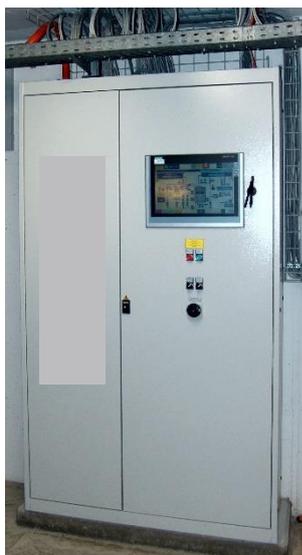
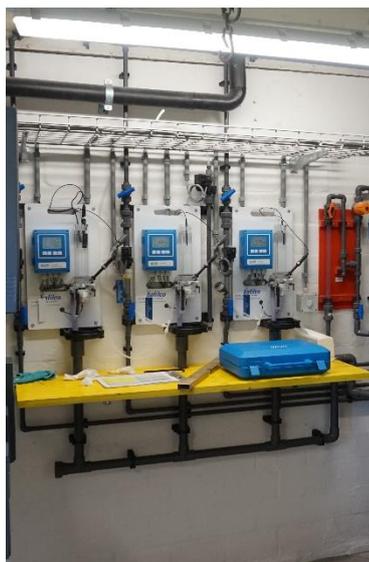
Der Schaltschrank inkl. Steuerung wird ersetzt und in den neuen Technikraum platziert. Weiterhin wird die Möglichkeit der Fernwartung und Alarmierung vorhanden sein. Bedient wird die Anlage weiterhin über ein Touchpanel.

Für die Chlor- und pH-Wert Messung werden neue Chlor- und pH-Wert Messungen eingebaut.

Abbildung 39 und 40: Touchdisplay Schaltschrank und Chlormessung

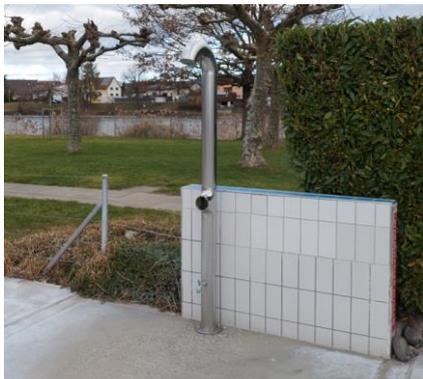
Die Aussenduschen werden instand gestellt und mit neuen Steuerarmaturen versehen.

Abbildung 41: bestehende Aussenduschen

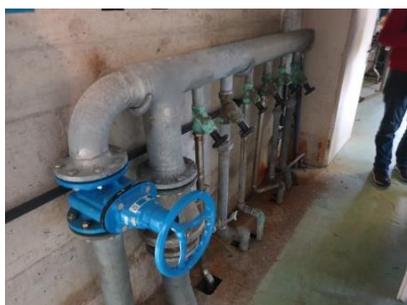
Abbildung 42: Hauptverteillatterie

Sämtliche Leitungen und Armaturen haben ihre Lebenserwartung erreicht und entsprechen nicht mehr dem heutigen Stand der Technik. Durch die Neugestaltung des Freibades, wird in diesem Zusammenhang die gesamte Trinkwasserversorgung ersetzt.

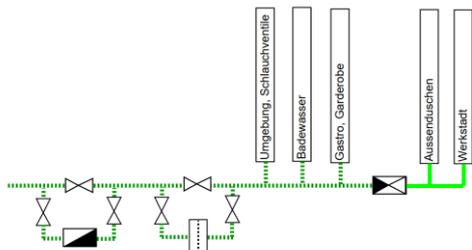
Abbildung 44: Kaltwasserkonzept Schema

Im Technikraum wird eine Hauptverteilterie erstellt. Von dieser wird das Wasser zu den verschiedenen Arealteilen verteilt.

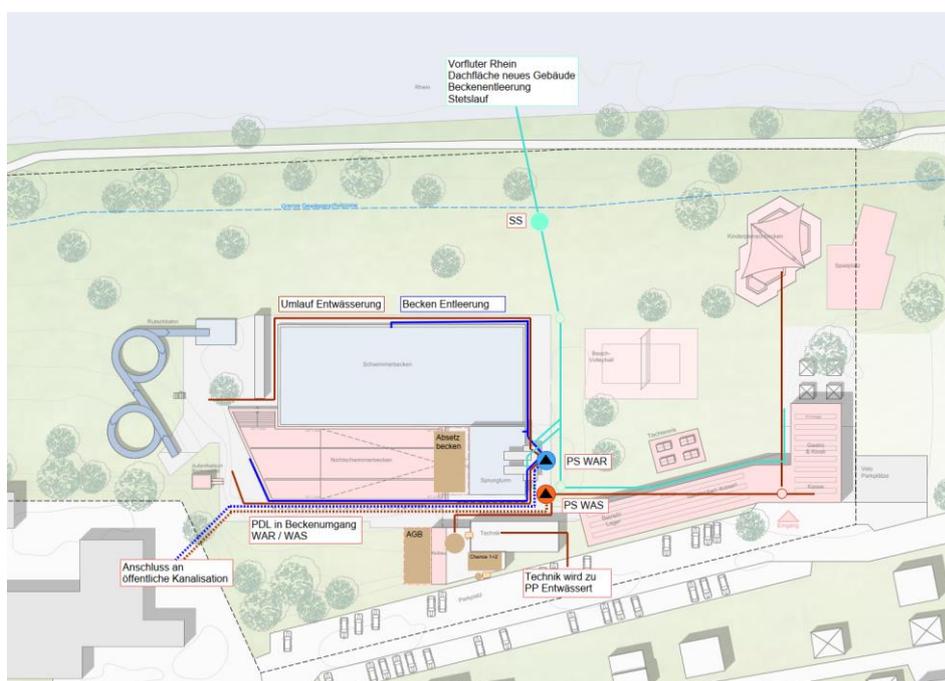
Abbildung 47: Abwasserkonzept Übersicht

Aktuell wird das Abwasser des ganzen Areals über eine Hebeanlage der Öffentlichen Kanalisation. Dies entspricht nicht mehr der heutigen Normen. Neu werden 3 Systeme erstellt.

- Schmutzabwasser \rightarrow Wird über neue Hebeanlage der öffentlichen Kanalisation zugeführt
- Regenabwasser Dachfläche \rightarrow Wird dem Rhein zugeführt
- Regenwasser Platz \rightarrow Wird über Hebeanlage WAR der öffentlichen Kanalisation zugeführt
